**Projekt:** Hydrogeologisches Gutachten  
Klimapark im Großen Bruch  
Hydrogeologischer Profilschnitt 2 - 2'

Auftraggeber:	Klimapark Großes Bruch GmbH		
Bearbeiter:	M. Meinert	Maßstab:	LM 1: 3.000 / HM 1: 500
Datum:	01.03.2023	Anlage:	5 Blatt 2

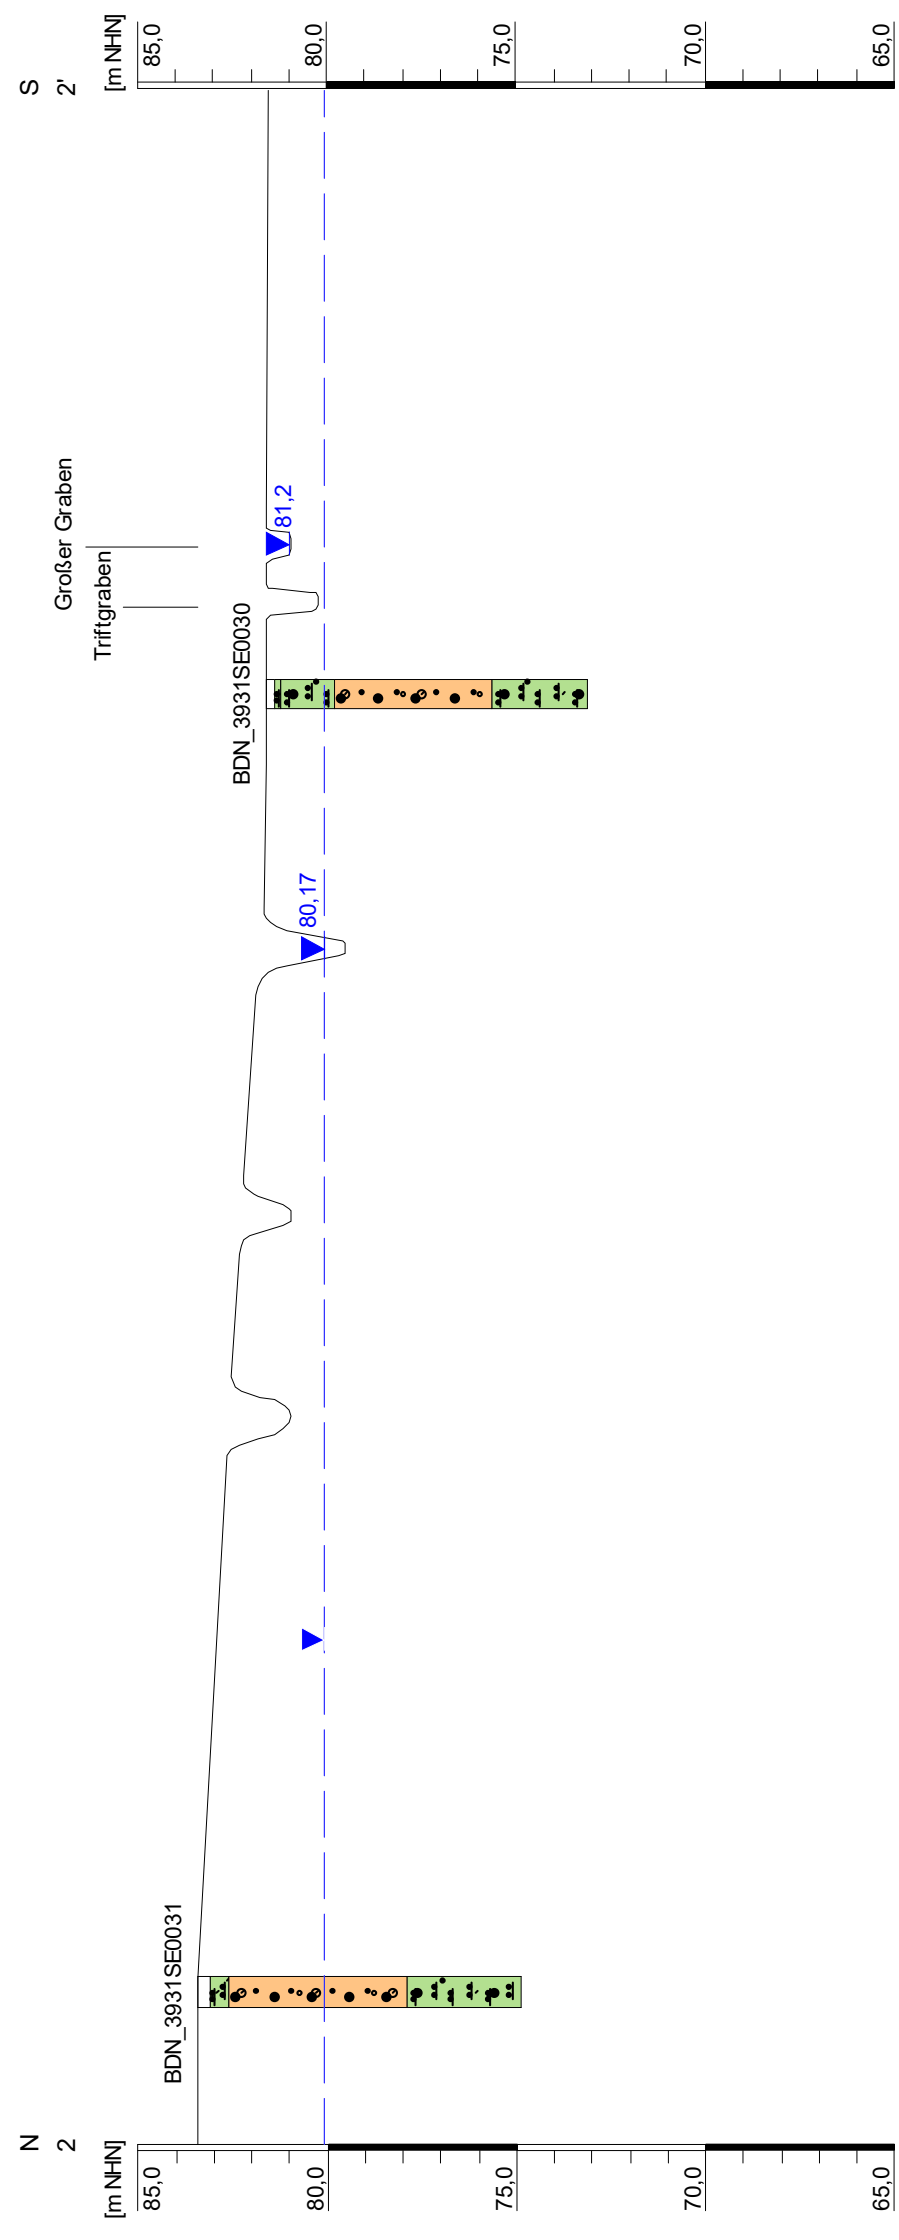
Hydrogeologischer Profilschnitt 2 - 2'

Grundwasserstand, Oktober 2022
